# 西宁市湟中区多巴镇青海省水文地质工程 地质勘察有限责任公司“9.8”一般 高处坠落生产安全责任事故报告

西宁市湟中区多巴镇青海省水文地质工程  
地质勘察有限责任公司“9.8”一般高处坠  
落生产安全责任事故调查组

2025 年 1 月 8 日

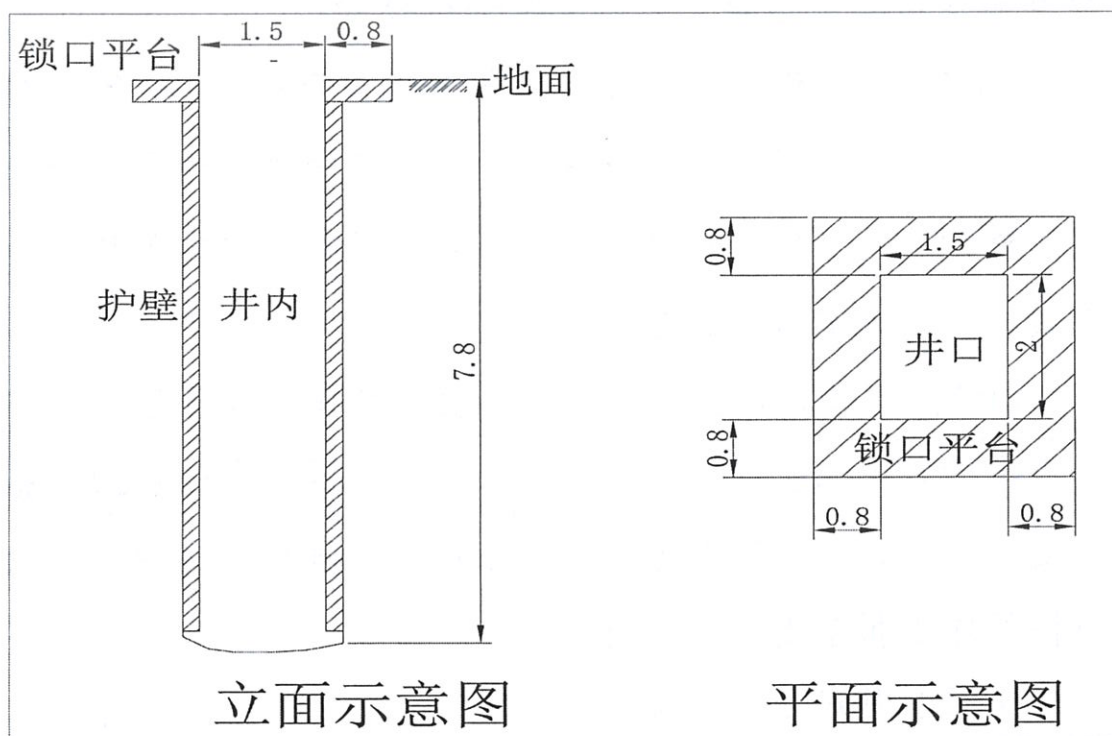
徐其顺掉落至长 2m、宽 1.5m、深 7.8m 的矩形基坑井内，发现抗滑桩基坑井口附近有两块盖板（盖板长 1.8m 宽 1.2m）、一副安全带，井底有两顶安全帽。

徐其顺（死者）在抗滑桩基坑井口整理井口盖板时，坠落至 7.8m 深的井底，造成开放性颅脑损伤，导致事故发生。
